Restaurierung Vectra A-X Turbo

Teil 1: Vom Kauf bis zur Lackierung

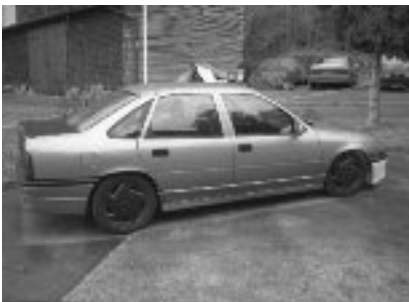
Der Vectra beim Kauf – mitgenommen, aber im Kern gesund, so das Urteil...

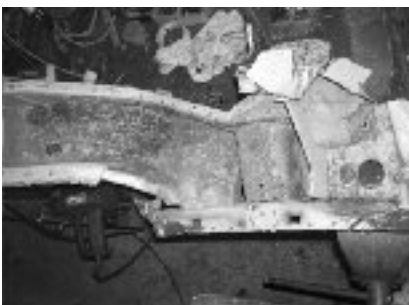
...von Typreferent Kai Steude. Was darunter zu verstehen ist, zeigt dieser herausgetrennte Träger

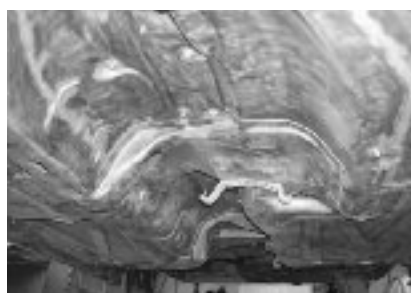
Der Unterboden, nackt

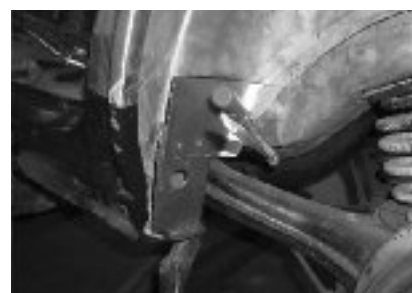
Die Reparaturbleche, fixiert

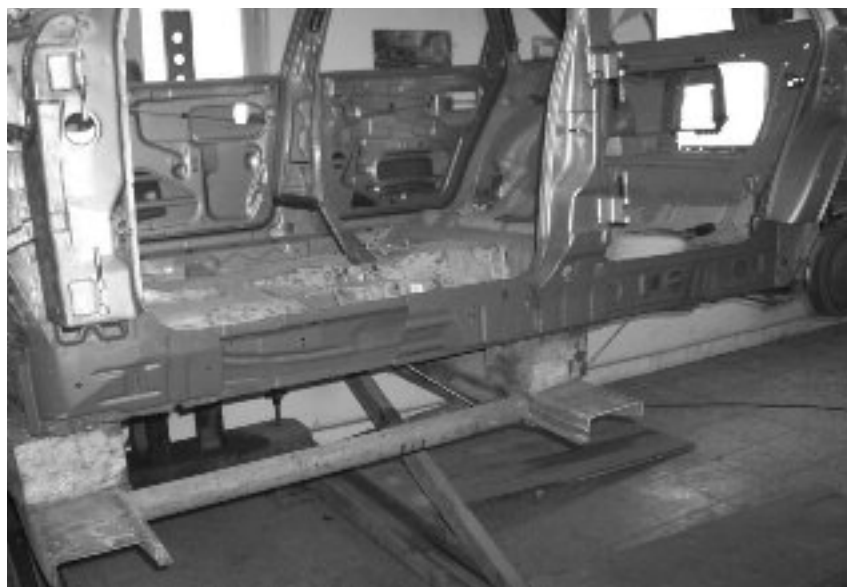
Der Innenschweller, in Arbeit

Teil 2 der Blecharbeiten konnte nun bei Nico, meinem Karosseriebauer des Vertrauens, starten, wo einige Bleche ausgetauscht und teilweise auch neu gebaut werden sollten. Der Kühlerträger war durch falsche Wagenhebernutzung so sehr verbogen und musste einem Neuteil weichen. Ein Loch im Boden, die verrosteten Schwellerendspitzen und Teile des hinteren Radhauses fertigte Nico originalgetreu nach. Die unterrosteten Rückleuchtenaugen und das angegriffene Heckblech wichen ebenso Neuteilen wie beide Schweller. Ursprünglich plante ich nur den Ersatz des hinteren Drittels beider Schweller, da der Übergang Schweller-Radlauf durch die rostigen Schwellerendspitzen in Mitleidenschaft gezogen war. Aber nachdem Teilersatz-Schwellerbleche preislich in keinem sinnvollen Verhältnis zu kompletten Schwellerblechen standen, wurden beide Schweller komplett gegen Neuteile getauscht und die Entscheidung war auch gut so, wie der spätere Blick ins Innere zeigte.

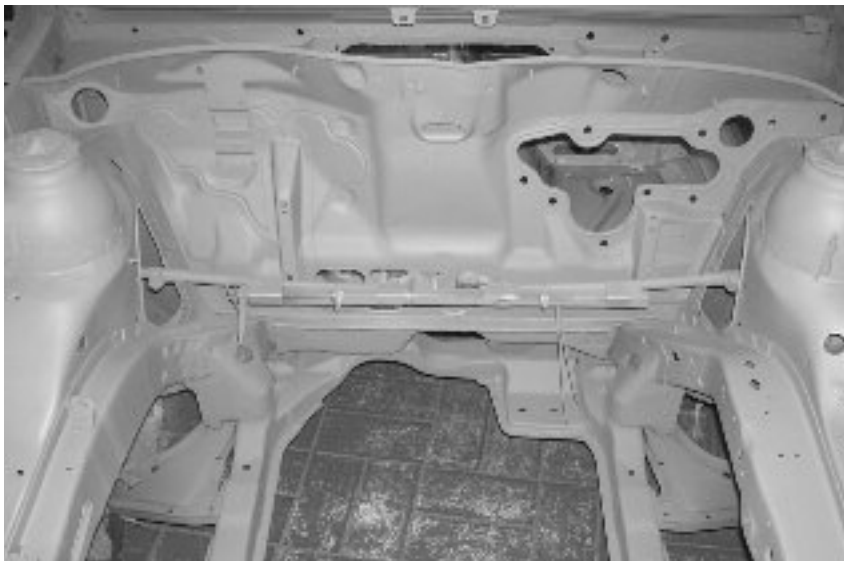
Die Stirnwand, grundiert

Teil 1 der Blecharbeiten startete. Die unterrostete Spritzwand zog eine Zeit lang komplett aus, damit eine vernünftige Rostbeseitigung möglich war. Die Federteller der Hinterachse kamen ab, die verrostete erste Blechlage der hinteren Längsträger bekam einen teilweisen Blechersatz, sodass die Federteller wieder an ihre ursprüngliche Position geschweißt werden konnten. Zum Schluss habe ich alle wichtigen Stellen noch mit Sand gestrahlt, sodass ich meine Karosserie damit als „sauber“ bezeichnen konnte. Eine mühevollte Handarbeit über gefühlt endlos lange vier Monate, die ich mir so vermutlich nie wieder antun werde, aber die sandgestrahlte, saubere Karosserie entschädigte dann letztlich für allen Schweiß und alle Flucherei!

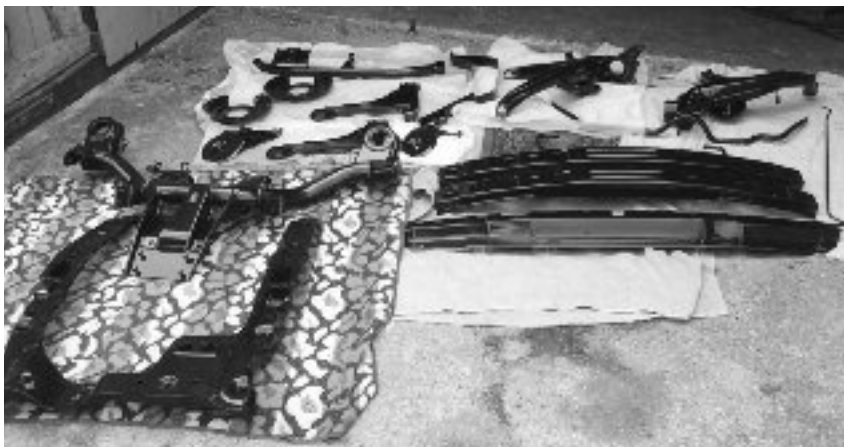
Kleinteile, aufbereitet

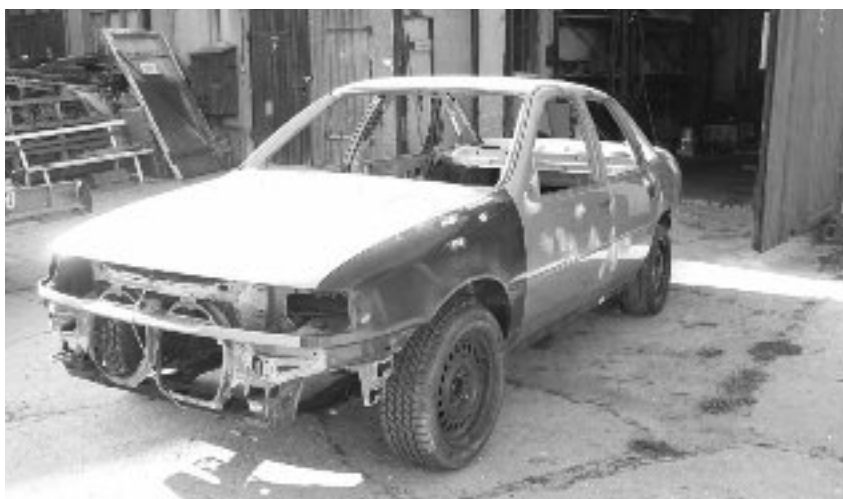
Der ausgeräumte Vectra, auf dem Weg der Besserung

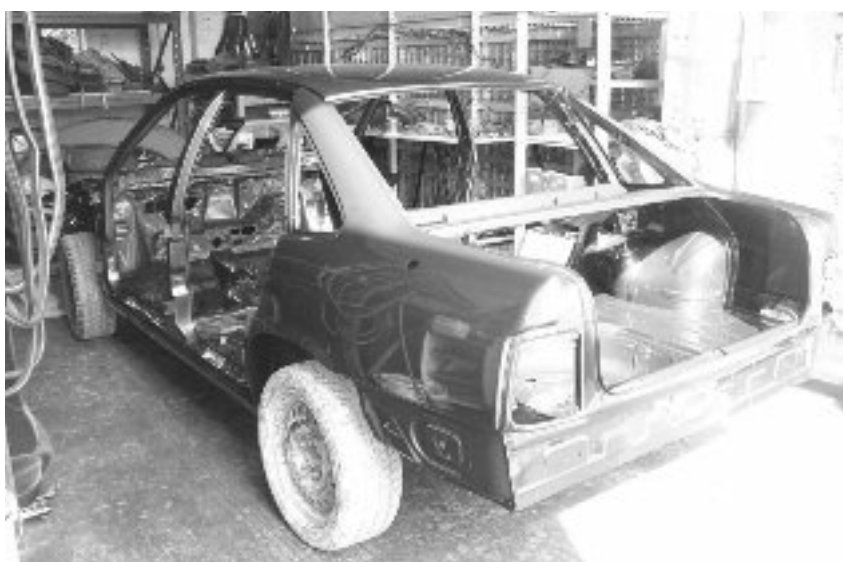
Der noch ausgeräumte Vectra 4x4, in Nautilusblau
