Restaurierung Vectra A-X Turbo

Teil 2: Zusammenbau

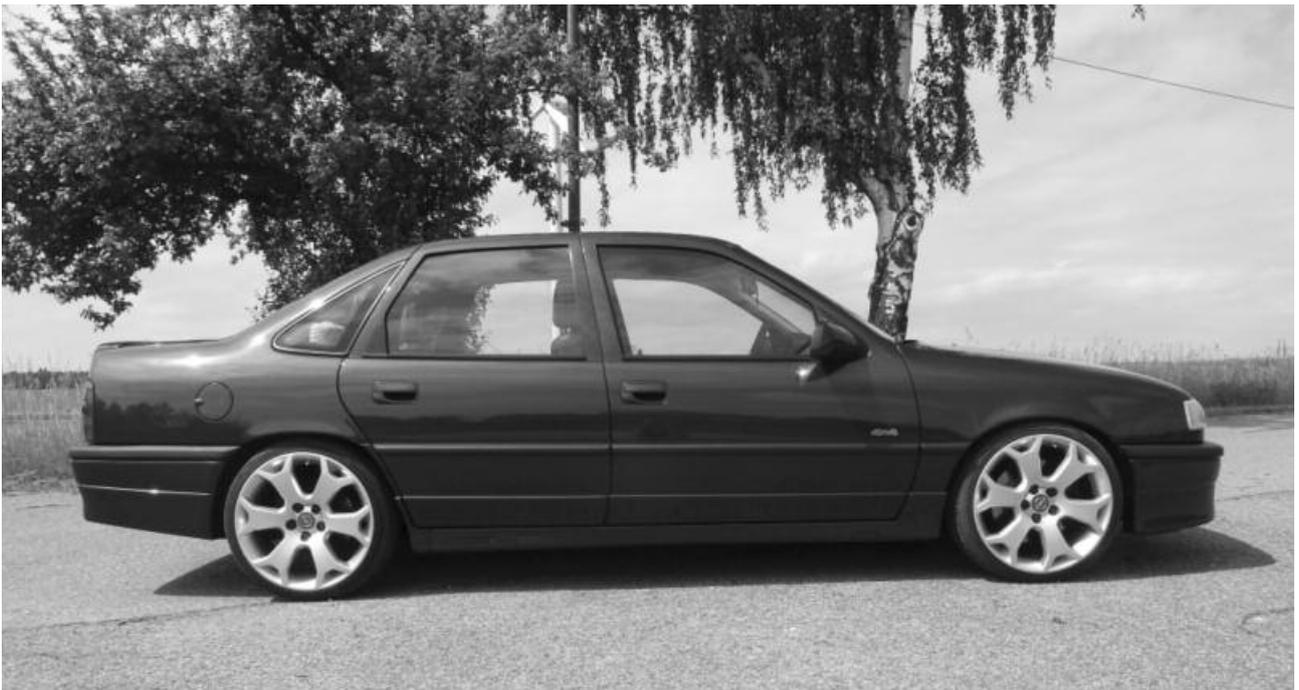
„Fast fertig“ – der Vectra A-X Turbo

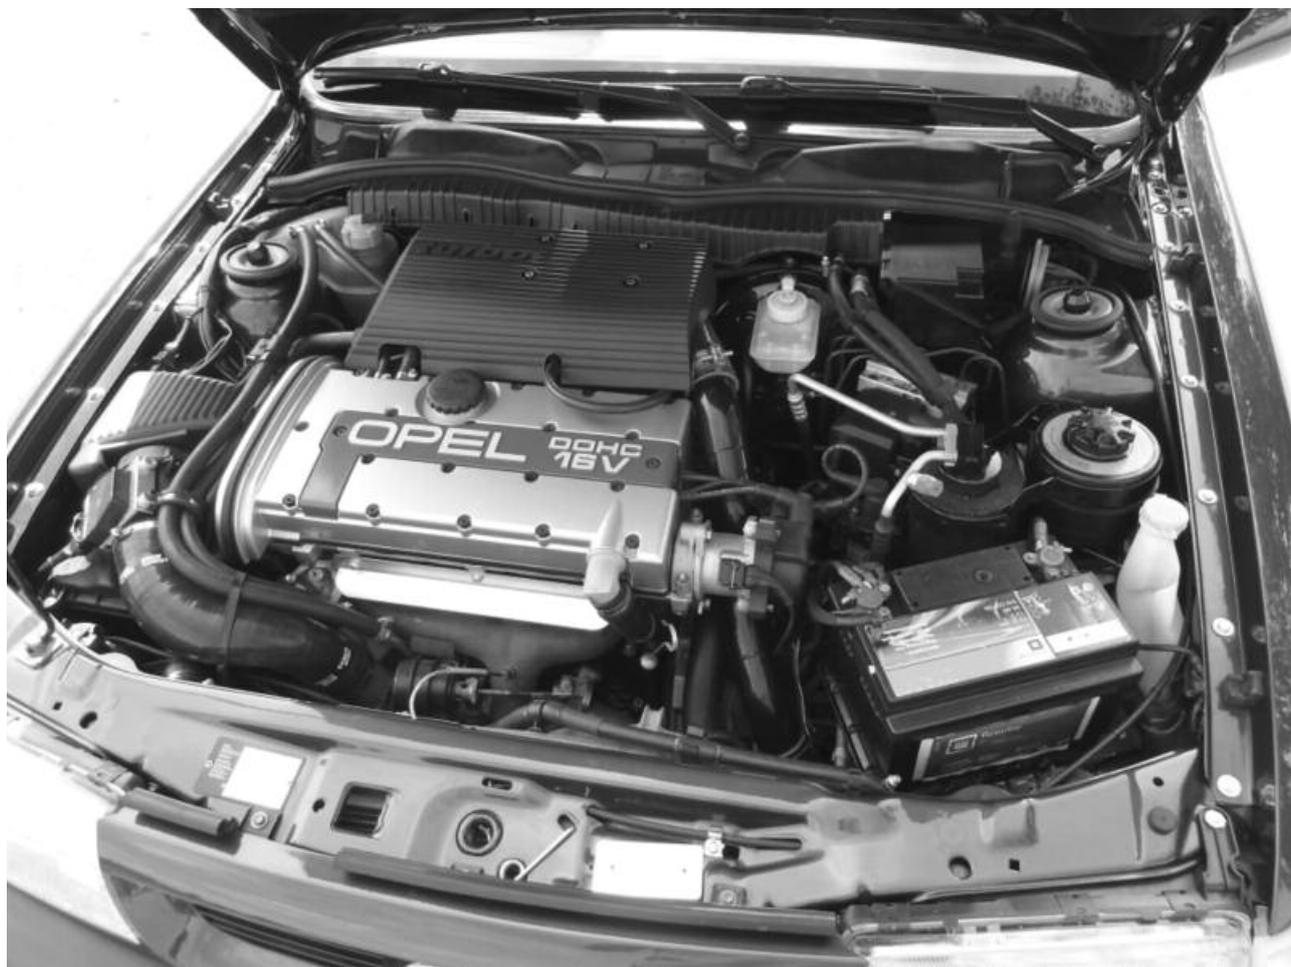
Wie neu – der Motorraum...

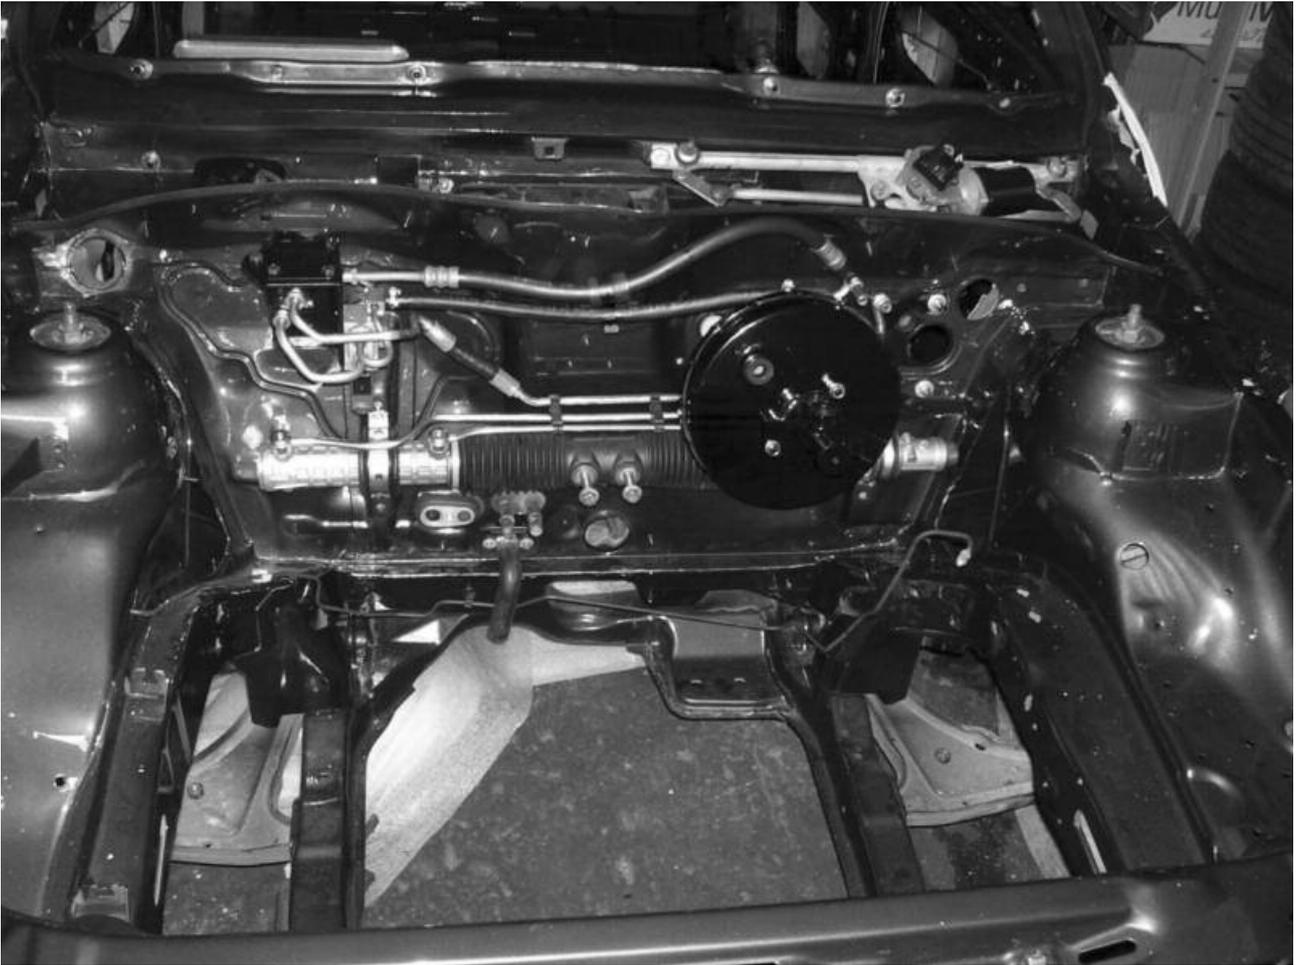
...hier noch ohne Motor

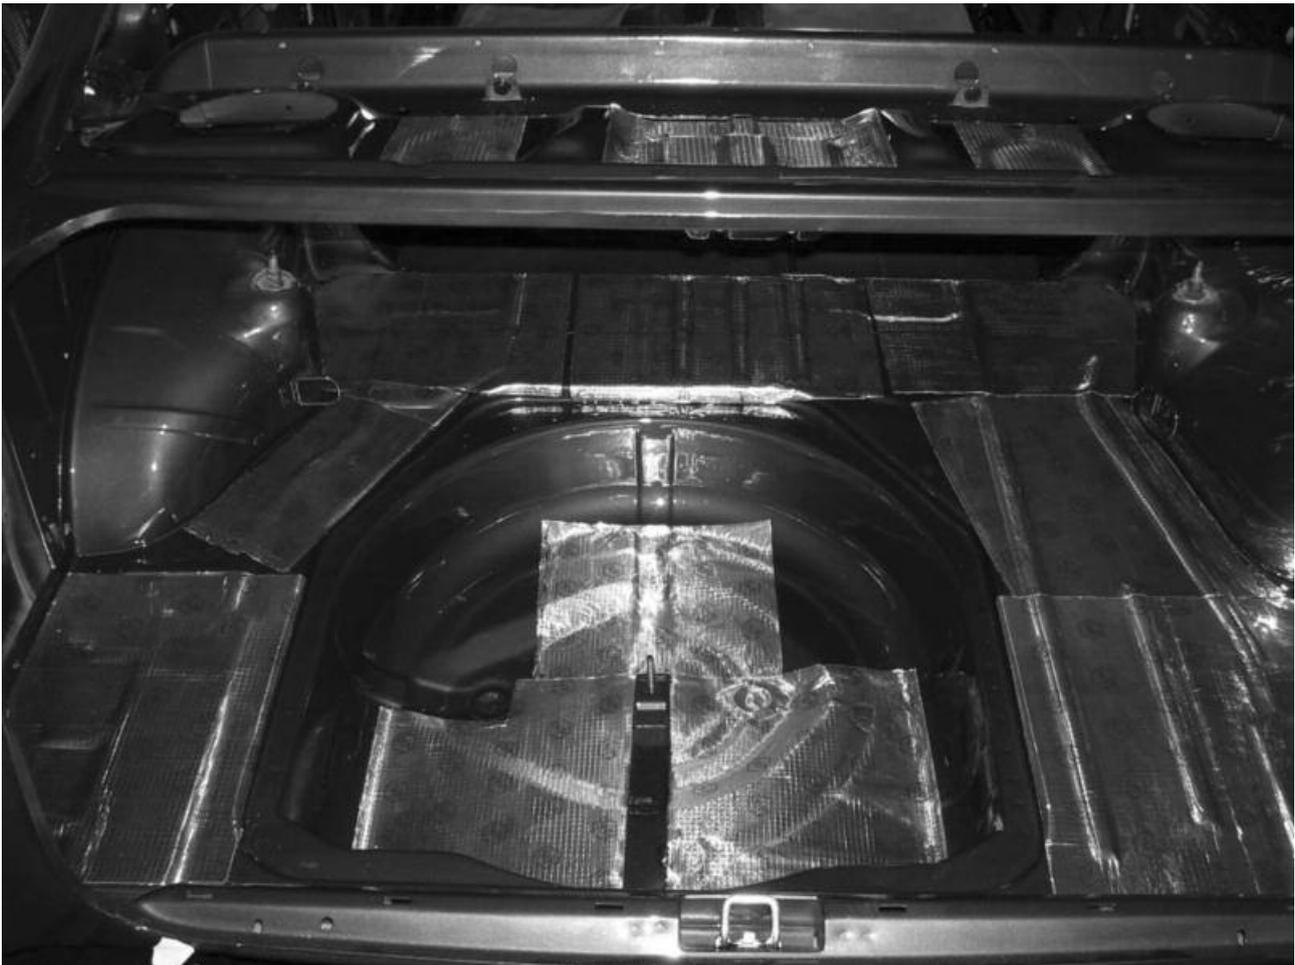
Detailarbeit – der Kofferraum
